## **Comisión Nacional para el Uso Eficiente de la Energía**

**Historia de éxito: Ahorro y uso eficiente de la energía en el sistema de calentamiento de agua del Motel D'Luxe en Veracruz, Veracruz.**

Julio de 2022.

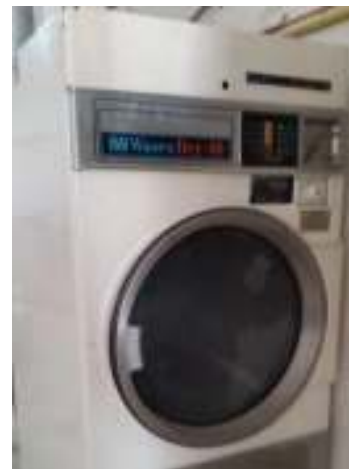
**FOTOGRAFÍA 1. SECADORAS DE SÁBANAS Y TOALLAS**

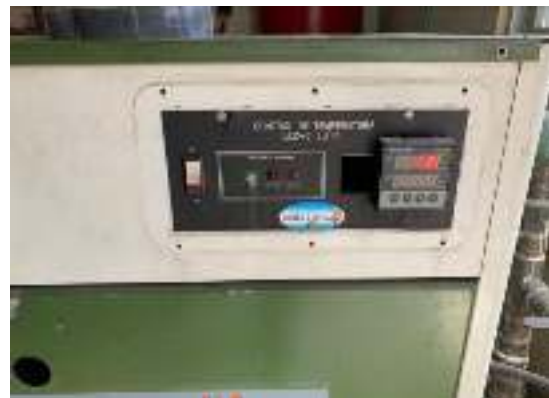
Para brindar el servicio de agua caliente, el motel contaba con un calentador de servicio general, con una potencia térmica de 400,000 BTU y una antigüedad mayor a los 10 años, incluyendo su tanque de almacenamiento o termotanque.

**FOTOGRAFÍA 2. EQUIPO DE CALENTAMIENTO DE AGUA**

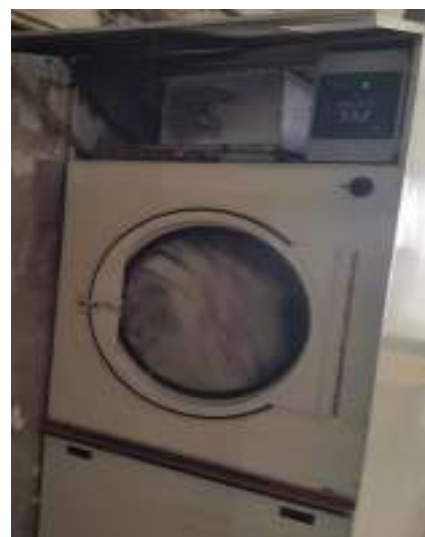
Basado en lo anterior, y en consulta con el propietario, se identificó que en el área de la lavandería se realiza el secado de las sábanas y blancos mediante 2 secadoras que utilizan

gas LP, las cuales consumen una gran cantidad de energía.

Las secadoras tienen una capacidad de 15 kilogramos cada una, por lo que para cubrir la demanda de secado se estima que realizan 6 ciclos de secado cada una por día (365 ciclos de secado al mes), que equivalen a 4.3 litros de gas LP por ciclo. Considerando estos datos y comparándolos con el consumo de gas en secado, se estima un costo aproximado por secado de blancos de 10 pesos por habitación vendida. La venta promedio mensual del motel es de más de 1,900 habitaciones, por lo que la facturación estimada por gas para el secado es de 19,000 pesos al mes.

**FOTOGRAFÍA 3. SECADORAS DE SÁBANAS Y TOALLAS**

Ante esta situación, se recomendó al propietario llevar a cabo una acción de mejora, de baja y mediana inversión, para rehabilitar un espacio en el establecimiento para aprovechar la energía solar para el secado de sábanas y, por ende, reducir el uso de las secadoras. Esto consiste en utilizar el área disponible en la azotea, aproximadamente un espacio de 60 m<sup>2</sup>, que permitirá el secado a través de la energía solar de unos 64 juegos de sábanas, que corresponden al total de sábanas utilizadas por día, durante tres ciclos de tendido al día. Se eligieron las sábanas debido a que, por sus características, requieren un menor tiempo de secado, aunque un mayor espacio.

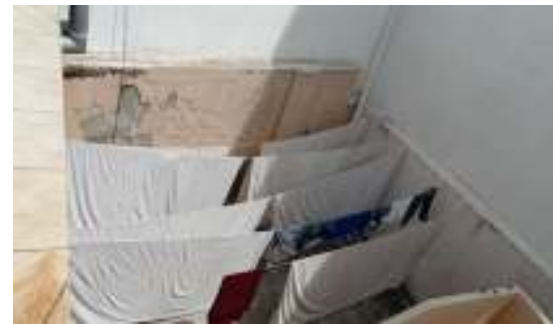
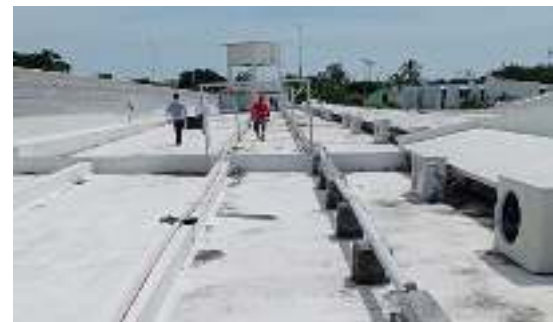
**FOTOGRAFÍA 4. ESPACIO DE SECADO CON ENERGÍA SOLAR Y LAVA SECADORA**

También, se sugirió instalar una escalera que permita a las empleadas subir y bajar libremente, además, de instalar un elevador eléctrico que permita llevar las cargas de sábanas a la azotea, así como lo correspondiente para habilitarlo como área de tendido.

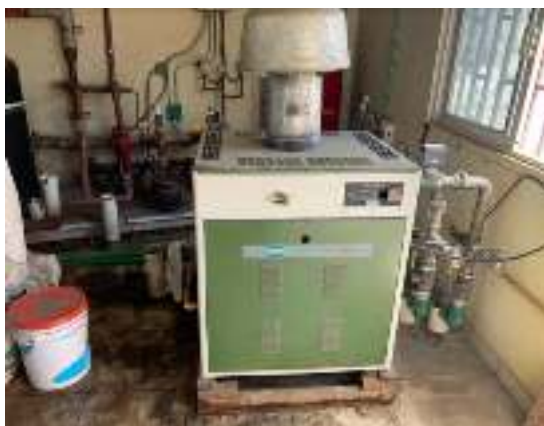
**FOTOGRAFÍA 5. EQUIPO DE CALENTAMIENTO DE AGUA**

Con base en la información recopilada y proporcionada por el motel, la Conuee evaluó y estimó que la eficiencia del equipo de calentamiento de agua era 16.5% menor respecto a la eficiencia de un equipo nuevo de características similares; esto, debido a su antigüedad, condiciones de operación, bajo mantenimiento y deterioro del aislamiento térmico (Gráfico 2).

- Sustituir el equipo de calentamiento de agua por uno de mayor eficiencia energética, que satisfaga la demanda térmica requerida.
- Sustituir el termotanque existente por uno con una capacidad de, aproximadamente, 2,500 litros o, en su caso, retirar el termotanque, pero asociado a una propuesta de equipos de calentamiento de agua adicionales para cubrir los horarios de mayor demanda de agua caliente.
- Aprovechar el área disponible en la azotea para instalar un sistema de calentamiento solar de agua centralizado que, en principio, se calcula

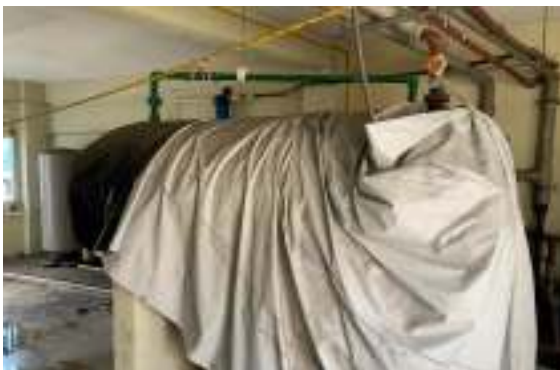
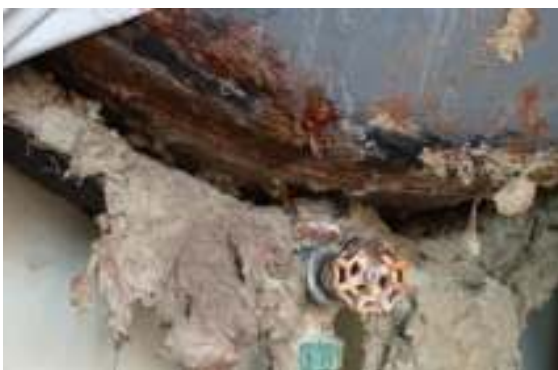
El tanque de almacenamiento y la tubería de distribución de agua caliente contaba con un termotanque de 5,000 litros, con aislamiento térmico deteriorado y con averías cuyas reparaciones tenían costos aproximados de 2,000 pesos mensuales. Estas averías del tanque, sin lugar a duda, fueron una de las principales problemáticas motivadoras para mejorar el sistema de calentamiento de agua; además, se desperdiciaban grandes volúmenes de agua y calor, que afectaba la economía del motel, aunque no se tenía esto claramente registrado e identificado.

**FOTOGRAFÍA 6. TERMOTANQUE DE AGUA CALIENTE Y EL ESTADO QUE GUARDABA EL AISLAMIENTO TÉRMICO.**

- Instalar medidores de gas de acuerdo con los servicios que se utilizan, para monitorear el consumo de energía y poder ajustar la operación y sus procesos.
- Reparar fugas existentes en el termotanque e instalar aislamiento térmico en tuberías y termotanque, evitando pérdidas de calor en la instalación.
- Aprovechar la energía solar y adecuar el área disponible en la azotea del motel para el secado de sábanas y blancos a fin de disminuir el consumo de gas LP por concepto de secado; esto, siempre y cuando las condiciones laborales y meteorológicas lo permitan.

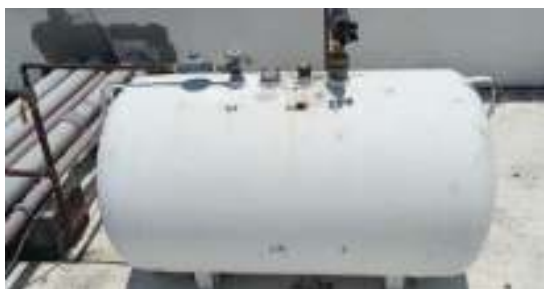
Se instaló un segundo tanque estacionario, exclusivo para el suministro de gas LP para las secadoras, y se mantuvo el tanque existente para los calentadores, dividiendo el suministro por servicio energético, para así tener un mayor control del gasto y consumo del combustible. Este tanque lo trajeron de otra instalación, por lo que, no tuvo un costo asociado, salvo de accesorios para su correcta instalación.

**FOTOGRAFÍA 7. TANQUE ESTACIONARIO DE GAS LP PARA EL ÁREA DE SECADO DE SÁBANAS**

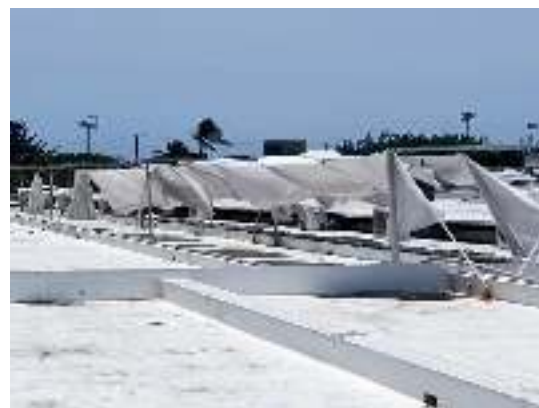
El motel rehabilitó un espacio en la azotea y dispuso que las sábanas y toallas utilizadas en las habitaciones se secaran con energía solar, evitando parcialmente el uso de las secadoras. Sin embargo, y en caso de que el motel tenga una ocupación mayor al 90% y no haya inventario de sábanas y toallas disponibles o no haya condiciones meteorológicas favorables, se podrá utilizar la secadora, tal como ha ocurrido hasta ahora.

**FOTOGRAFÍA 8. REHABILITACIÓN DEL ÁREA DE SECADO SOLAR EN LA AZOTEA DEL MOTEL.**

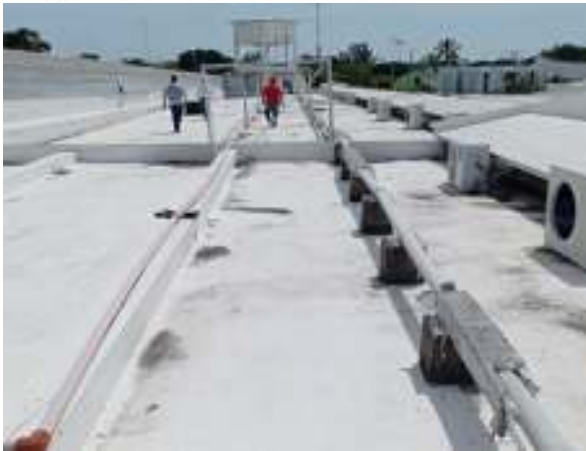
### Instalación de los calentadores de agua más eficientes y cumplimiento de normatividad

El 02 y 03 de abril de 2022, se llevó a cabo la instalación del sistema lineal de calentadores de agua con funcionamiento instantáneo, con una eficiencia térmica de 94% de acuerdo con la etiqueta de la NOM-003-ENER-2011.

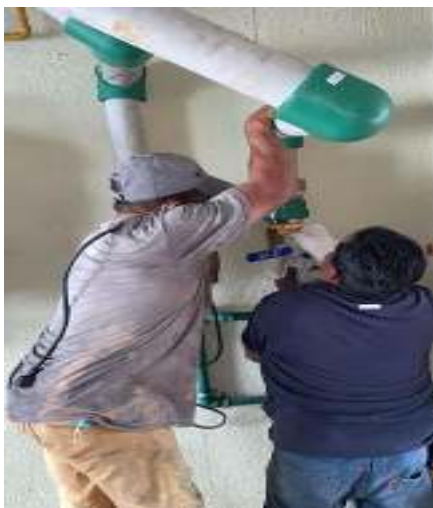
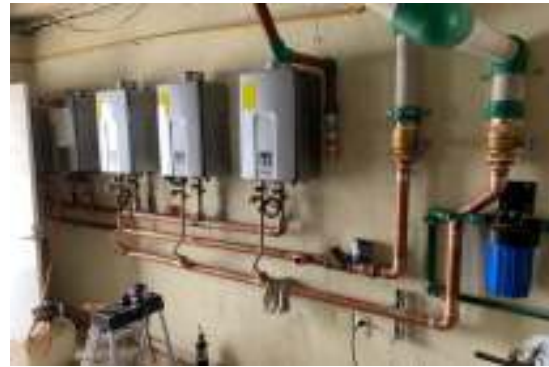
Cada calentador tiene una carga térmica de 44.7 kW y un flujo máximo de agua de 24 litros por minuto, estos equipos se encuentran instalados en cascada

#### FOTOGRAFÍA 10. PROCESO DE INSTALACIÓN DE LOS CALENTADORES EN EL MOTEL D'LUXE

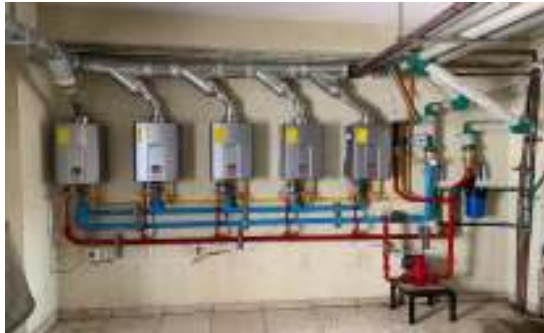
Los calentadores instalados<sup>5</sup>, de la marca Rinaai, cumplen con la Norma Oficial Mexicana NOM-003-ENER-2011, Eficiencia térmica de calentadores de agua para uso doméstico y comercial, mediante el certificado de conformidad de producto No. MEX22172C00096, y también con la Norma Oficial Mexicana NOM-200-SCFI-2017, Calentadores de agua de uso doméstico y comercial que utilizan como combustible Gas L.P. o Gas Natural. - Requisitos de seguridad, especificaciones, métodos de prueba, marcado e información comercial, mediante el certificado de conformidad de producto No. MEX22172C00095.

**FOTOGRAFÍA 11. CALENTADORES INSTANTÁNEOS MODULANTES INSTALADOS EN EL MOTEL D'LUXE**

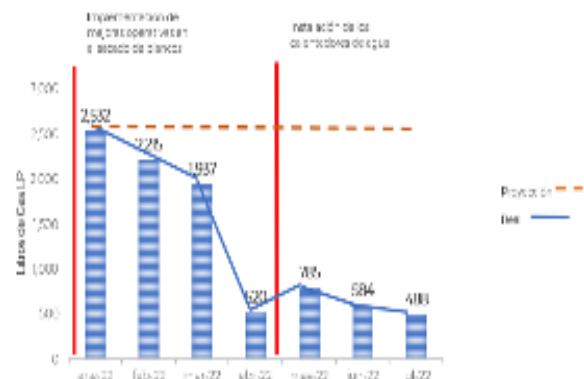
En términos económicos, la factura por combustible se ha reducido en más de 21 mil pesos<sup>6</sup> (sin impuestos) por mes. A continuación, se puede apreciar la evolución del consumo de gas LP del presente año (Gráfico 3).

**GRÁFICO 3.- EVOLUCIÓN DE LAS CARGAS DE GAS.**
